Etat des lieux

Situation

MEP pour la transformation et l'agrandissement de l'école de Rossens

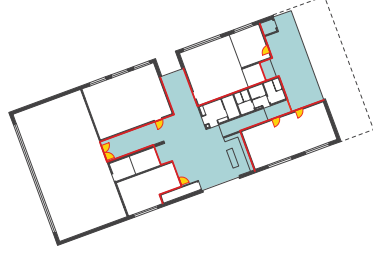
Rez-de-chaussée
Schéma sécurité incendie

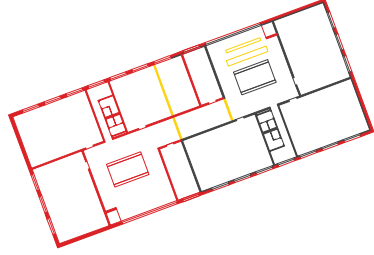
Schéma d'intervention sur le bâtiment
■ existant ■ nouveau ■ détruit
